Expérimentation d'enlèvement de gisements sauvages d'huîtres japonaises et d'anciennes structures de culture marine en baie de l'Aiguillon

Rapport de synthèse : Travaux et bilan du suivi de la repousse des huîtres

Rapport de synthèse : Bilan des travaux d'enlèvement de gisements sauvages d'huîtres japonaises

Action C1 – Mise en œuvre des travaux expérimentaux d'enlèvement des gisements d'huîtres sauvages de la baie de l'Aiguillon

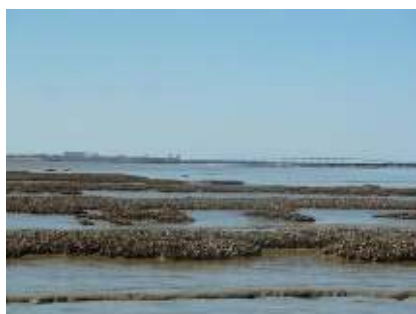
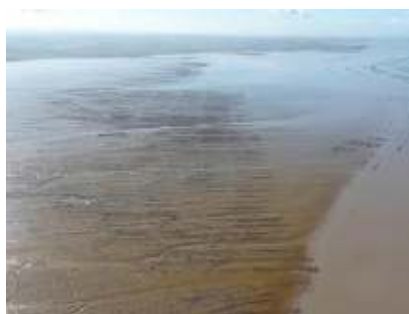
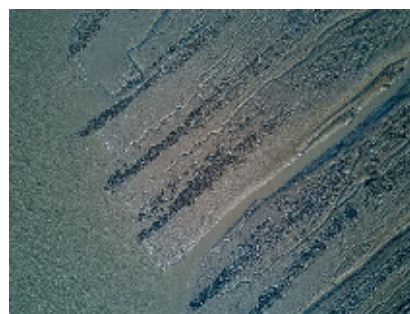
Photos 1a, 1b et 1c : Gisements d'huîtres sauvages sur le secteur de Charron/Esnandes (photos 1a et 1b : © RNN baie de l'Aiguillon ; photo 1c : Max Waldberg- Shoot Vidéo)

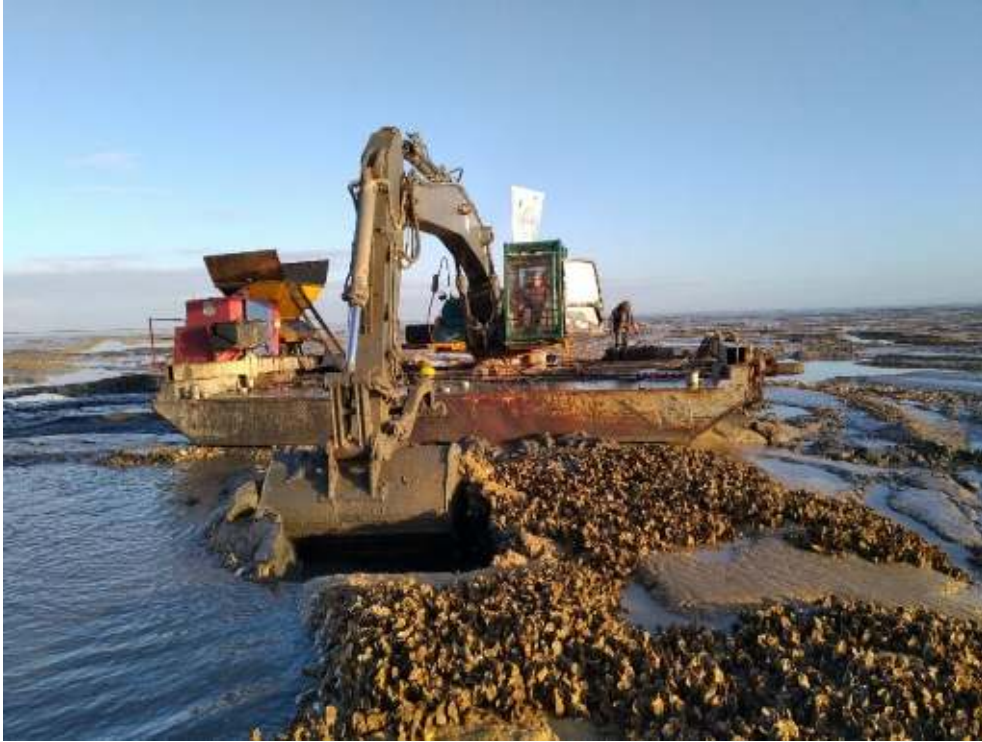
Photo n°2 : Machine 1 - Pelle hydraulique utilisée lors du chantier 2019/2020. Les coquilles d'huîtres sont ramassées à l'aide du godet puis passées dans le broyeur qui est sur la barge.

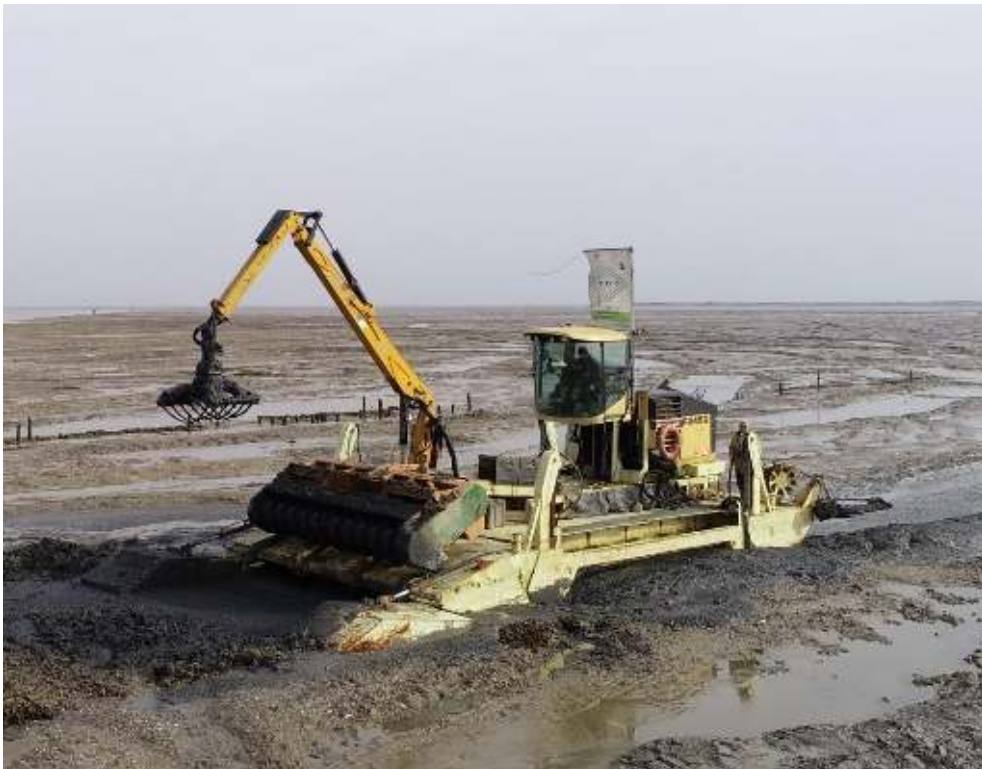
Photo n°3 : Machine 2 - Barge flottante utilisée lors du chantier 2020/2021. L'engin comporte un broyeur frontal et une griffe.

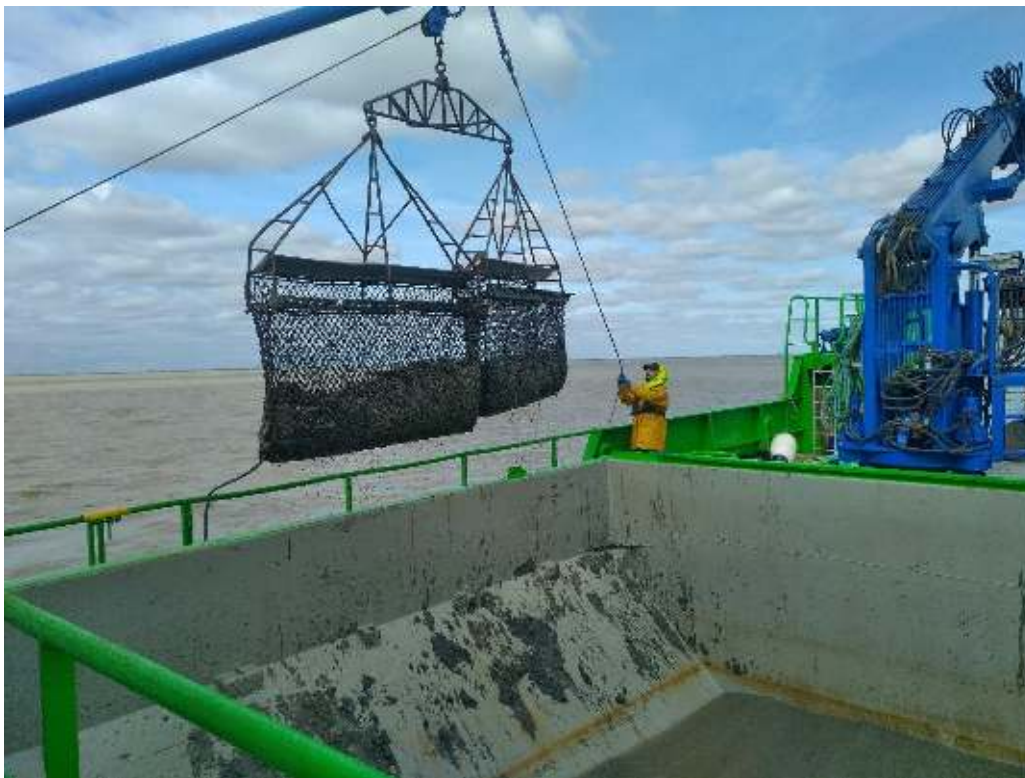
Photo n°4 : Récupération d'environ 30m³ de coquilles d'huîtres par le bateau La Trézence (CD17) le 28 septembre 2020

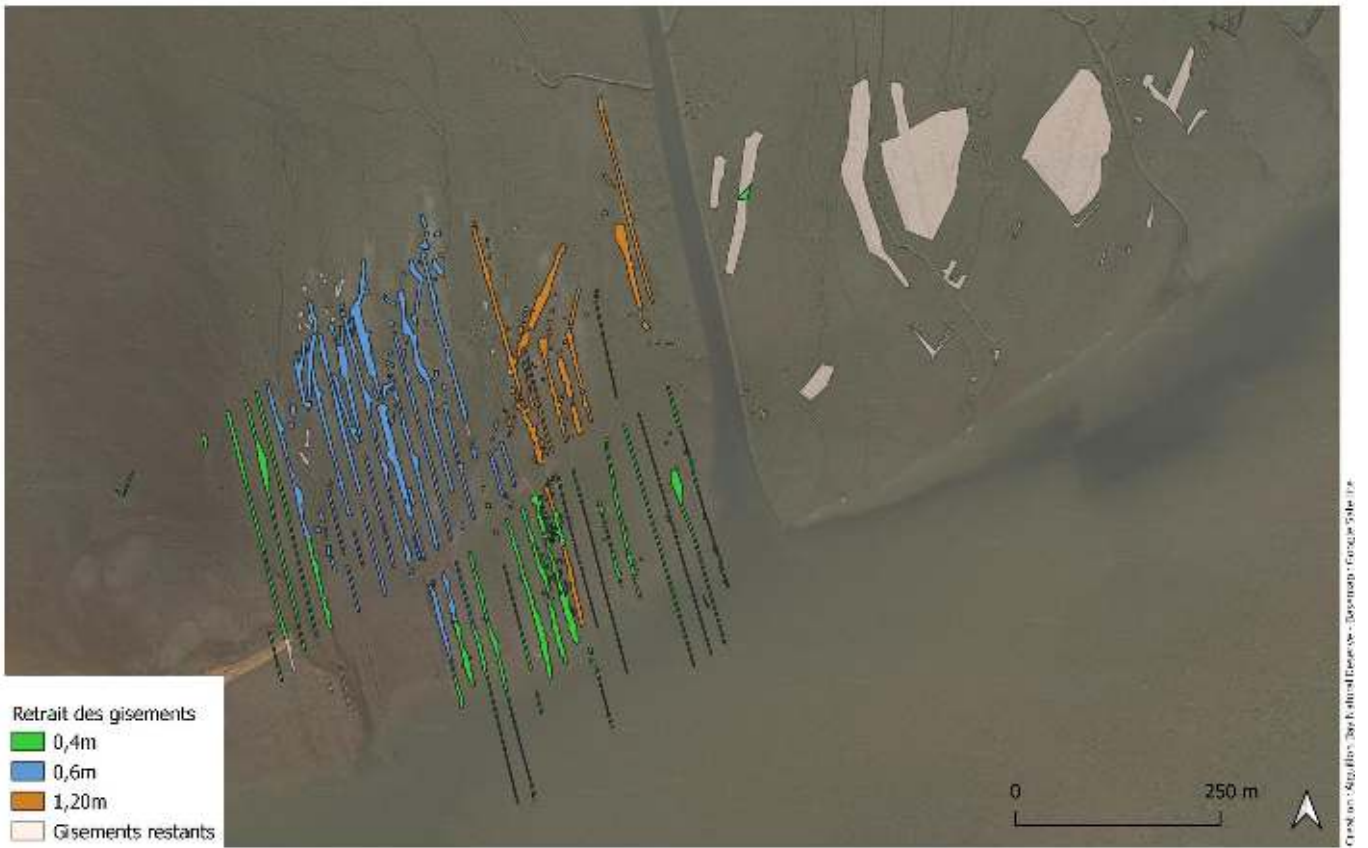
La restauration a débuté sur le secteur de la Pointe de l'Aiguillon (cartographie n°3). La pelle hydraulique (machine 1) a travaillé durant 84 marées, sur le secteur à l'Ouest du canal de la Raque. Au total, 2,9 hectares de gisements d'huîtres ont été retirés correspondant à environ 23 000 m³ de coquilles broyées. En termes de linéaire, un peu plus de 6,214 km de gisements d'huîtres ont été retirés, dont 4,365km à une profondeur de 60 cm et 1,849km à une profondeur d'1m20. Ainsi, environ 26 hectares de vasières ont pu être restaurés lors de cette première phase de travaux.

Cartographie 3 : Retrait des gisements d'huîtres sur la Pointe de l'Aiguillon à l'issue des travaux.

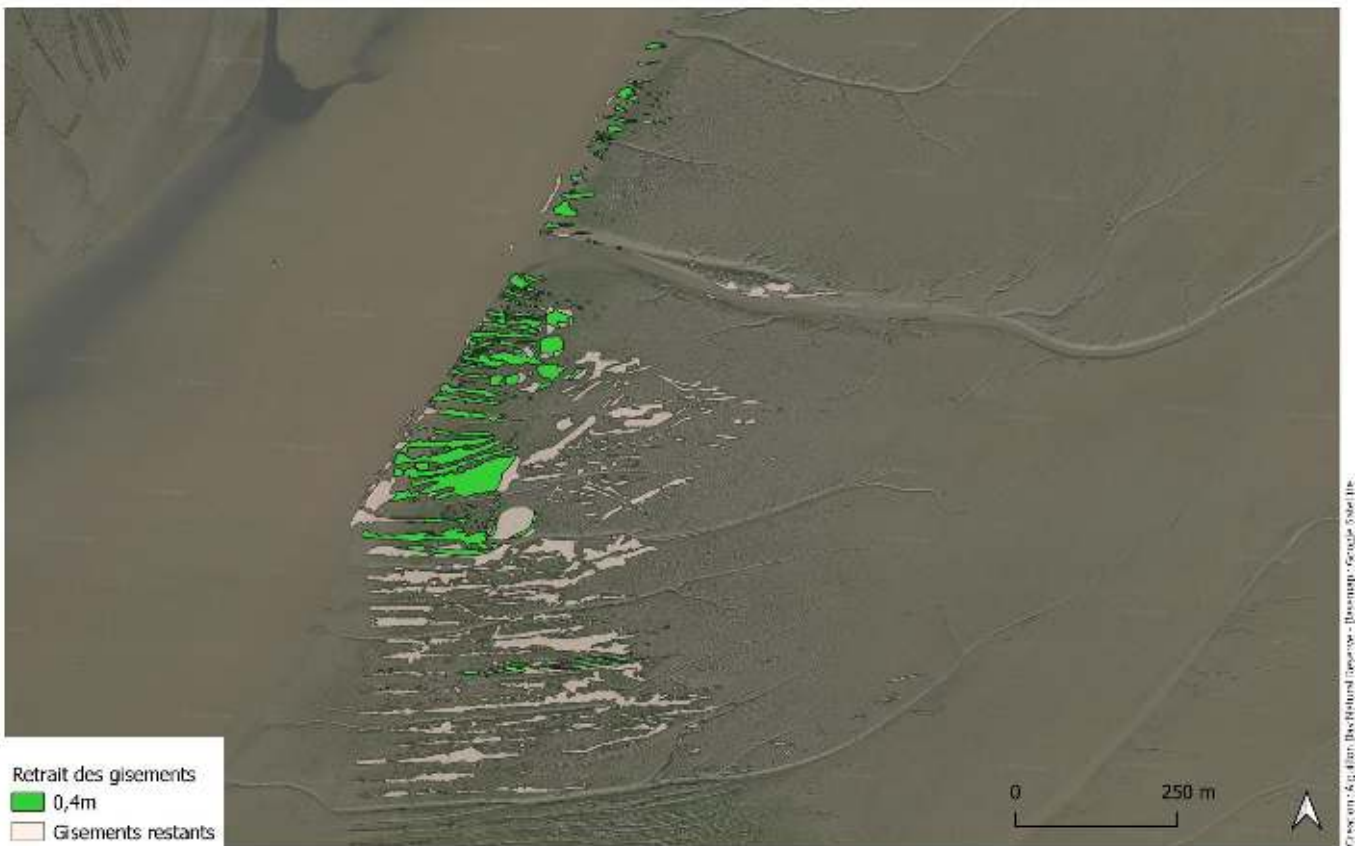
Cartographie 4 : Retrait des gisements d'huîtres sur le secteur de Charron à l'issue des travaux.

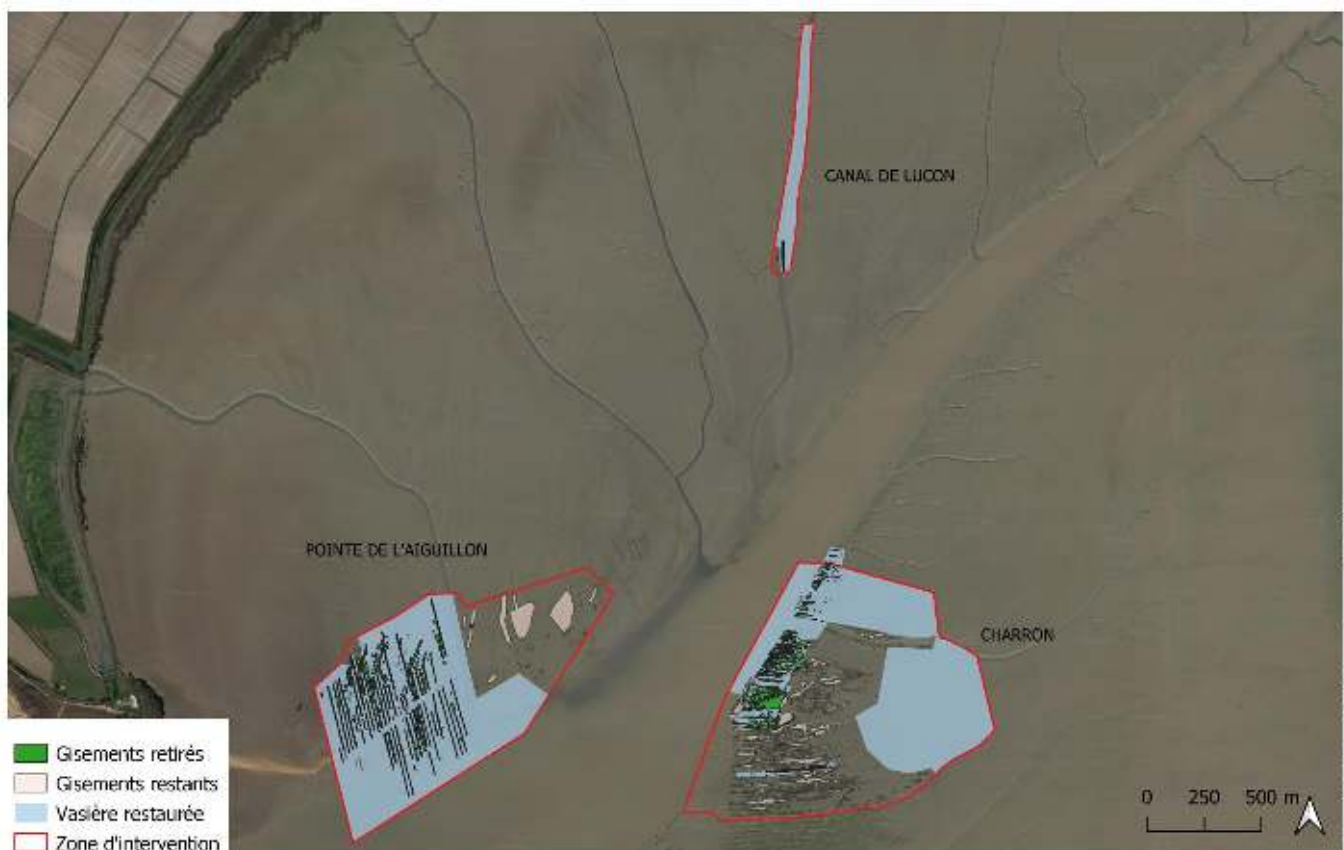
Au total, environ **118 hectares de vasières ont été restaurés** dans le cadre de ces travaux. (Tableau 4 ; Cartographies 3, 4 et 5).

Cartographie 5 : Surface de vasière restaurée sur les 3 zones d'intervention en fonction de la phase de travaux.

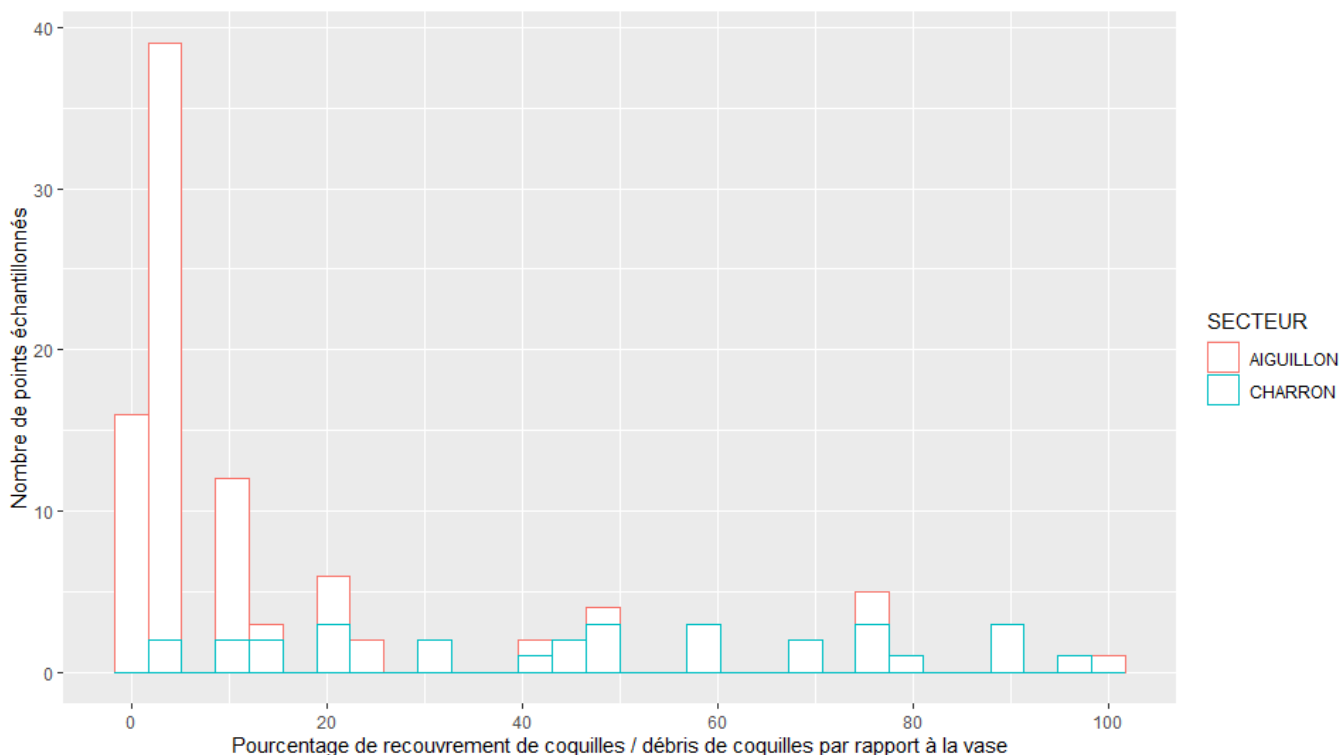
Sur le secteur de la Pointe de l'Aiguillon, la vase est recouverte par moins de 25% de débris de coquilles pour plus de 90% des points de suivis (Figure 1). Sur le secteur de Charron, le résultat est plus homogène ; 30% des points de suivis ont un recouvrement de débris de coquilles d'huîtres inférieur à 25%, contre 26,7% des points de suivis contenant un recouvrement de débris de coquilles supérieur à 75% (Figure 1).

Figure 1 : Pourcentage de recouvrement de coquilles et de débris de coquilles d'huîtres sur les points échantillonnés.

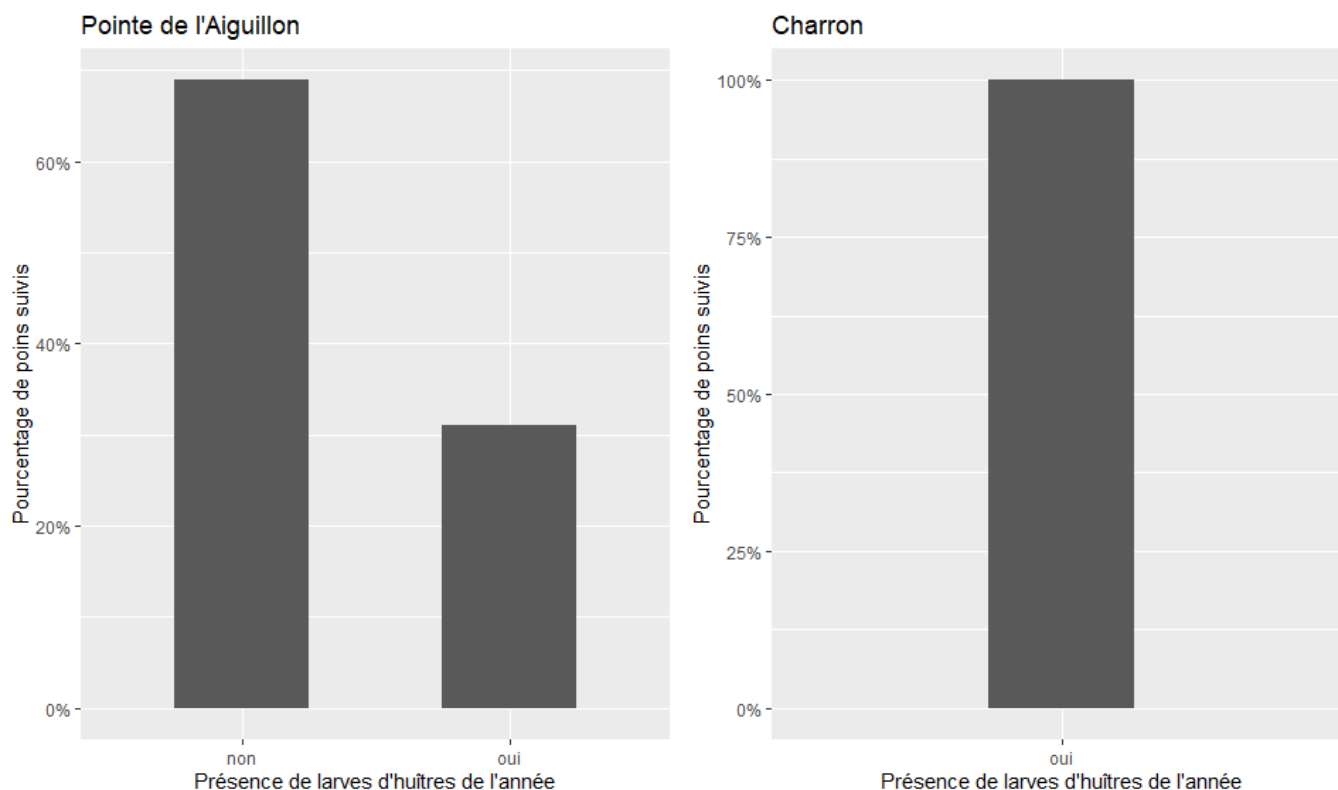
Sur le secteur de la Pointe de l'Aiguillon, aucun naissain n'a été retrouvé sur les coquilles récoltées, pour 70% des points de suivis (Figure 2). Quelques larves d'huîtres d'un an ont été retrouvées sur le secteur. Ces dernières ont été observées sur les lignes du bas de la Pointe de l'Aiguillon.

Du naissain est observé sur les coquilles d'huîtres récoltées sur chaque point de suivi sur le secteur de Charron (Figure 2). En revanche, aucune larve d'huître de plus d'un an n'a été retrouvée sur ces mêmes points.

Figure 2 : Présence ou non de larves d'huîtres de l'année sur les coquilles récoltées, sur le secteur de la Pointe de l'Aiguillon (gauche) et sur le secteur de Charron (droite).

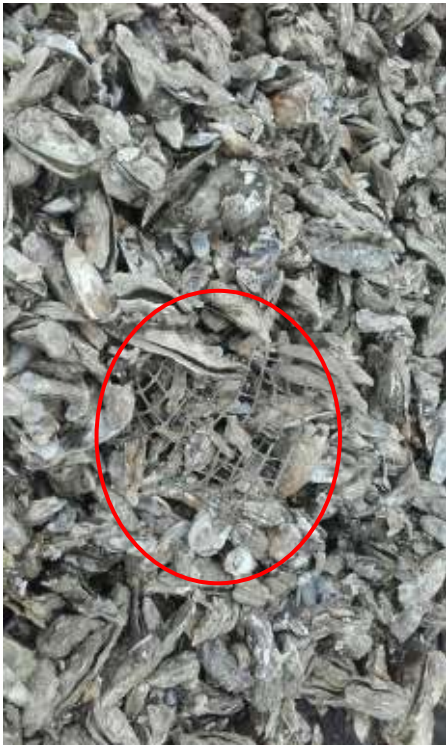
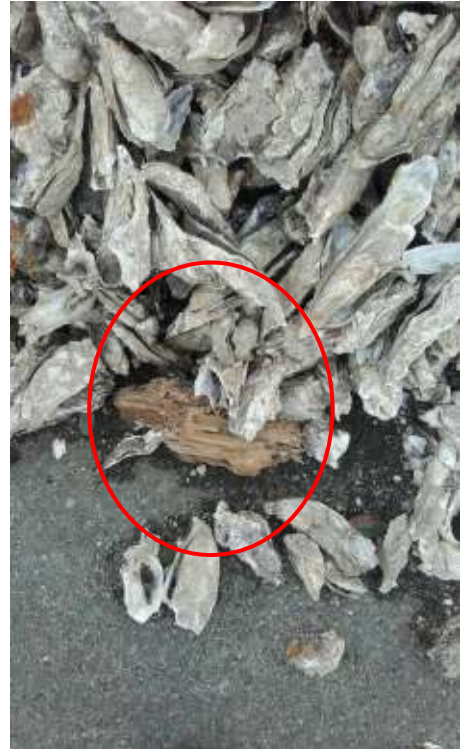
Il est noté sur le lot réceptionné la présence, en faible quantité, d'exogènes : bois, plastiques (poches de culture, tubes, résidus de filets...) et éléments métalliques (pointes, tiges...).

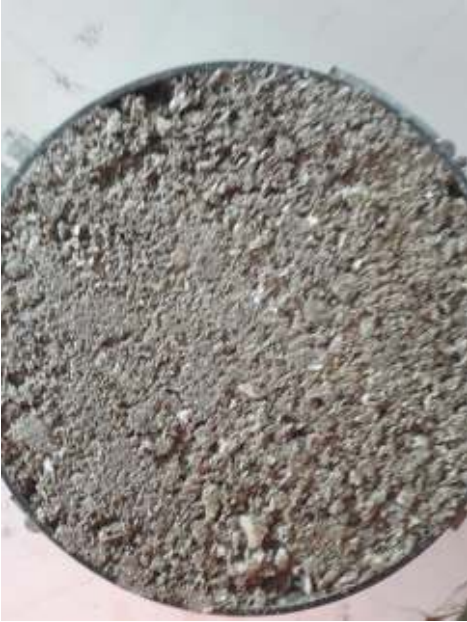
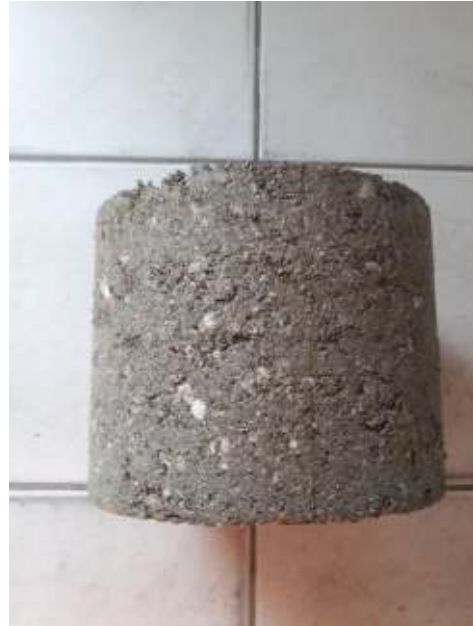
Il est observé une portance pérenne après 4 jours d'immersion : ICBRI_{4j} = 51 (EV2 équivalent de 65 à 70 MPa soit une augmentation de 80%) à 5% et ICBRI_{4j} = 112 (EV2 équivalent de 90 à 110 MPa soit une augmentation de 135%) à 10%.

Il est observé une circulabilité faible à 5% (Rc_{7j} = 0.53 MPa) et bonne à 10% (Rc_{7j} = 1.39 MPa / Objectif > 1 MPa).

Eprouvette : crassat 0/20 mm traité à 5%

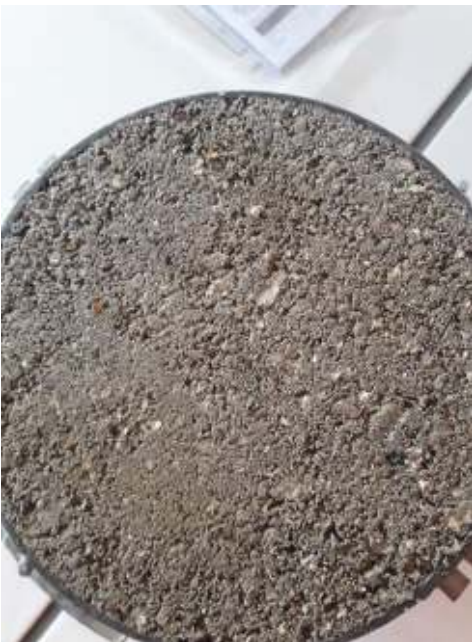
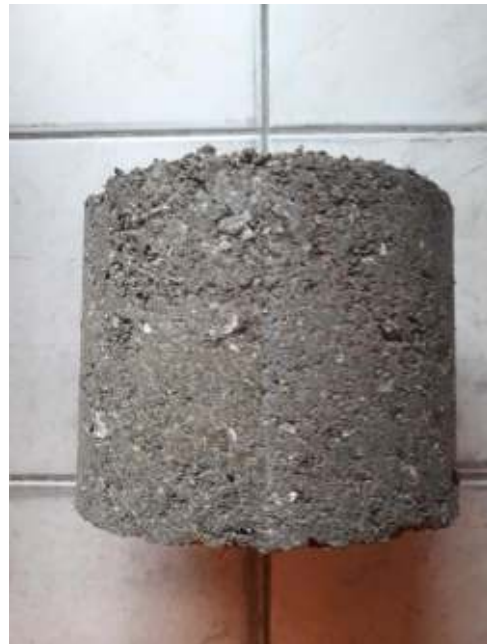
Eprouvette : crassat 0/20 mm traité à 10%
