Chroniques estuariennes

Bulletin n°6 - Septembre 2019

La lettre d'info du LIFE Baie de l'Aiguillon

Evolution morphologique et sédimentaire de la baie de l'Aiguillon

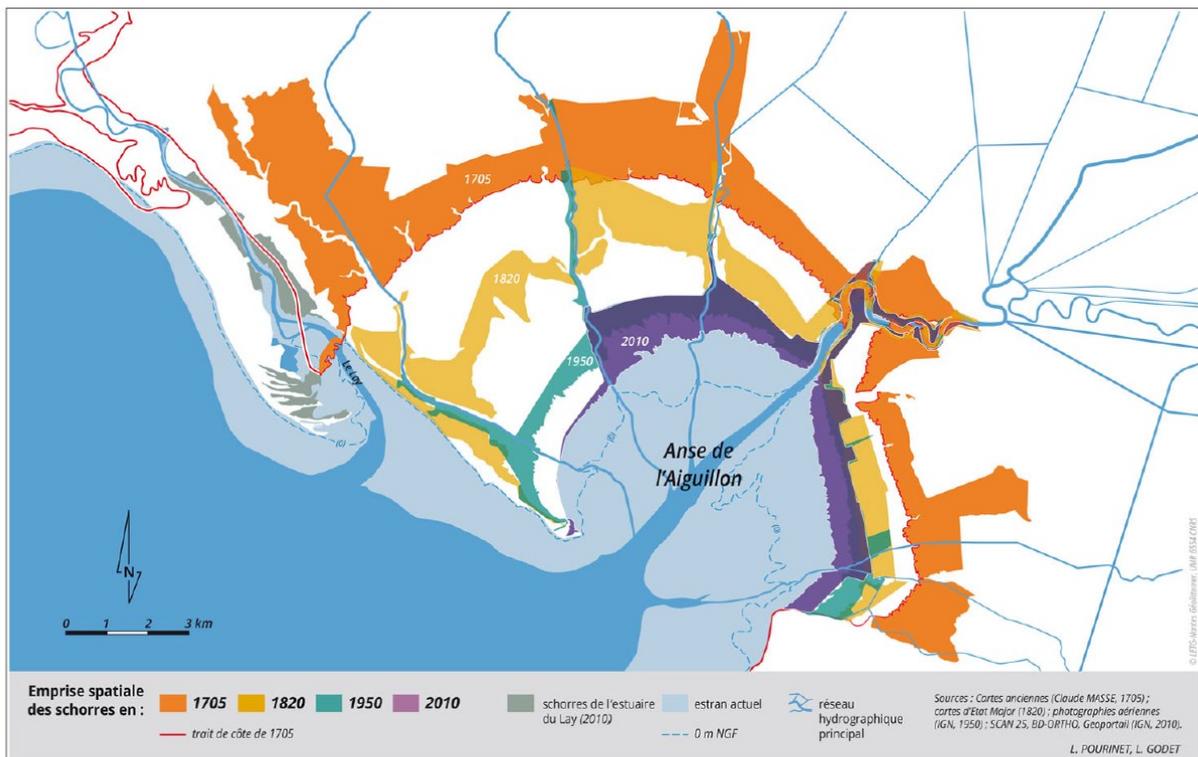
Poldérisations entraînant l'avancée de la limite de végétation sur la mer réduisant la zone tampon au profit de terres cultivables

Source : Godet L., Pourinet L. Joyeux E. et Verger F., « Dynamique spatiale et usage des schorres de l'Anse de l'Aiguillon de 1705 à nos jours. Enjeux de conservation d'un patrimoine naturel littoral marin », Cybergeog : European Journal of Geography

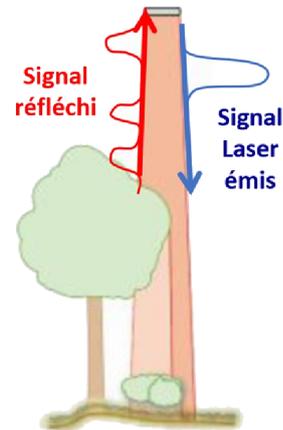
LiDAR (Light Detection And Ranging)

Le dispositif Lidar mesure le temps de trajet aller-retour effectué par un laser transporté par avion pour atteindre le sol et se réfléchir jusqu'à l'avion.

En connaissant très précisément la position de l'avion et la vitesse de l'onde, ce dispositif estime une distance qui est ensuite convertie en altitude.

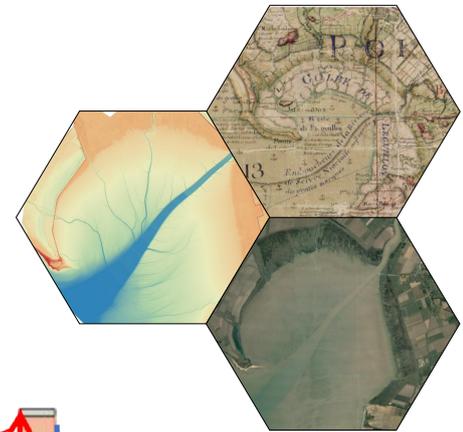
Le principe est semblable pour la bathymétrie à la différence que dans ce dernier cas l'onde acoustique est émise par un sonar à partir d'un bateau pour traverser l'eau et atteindre le fond.

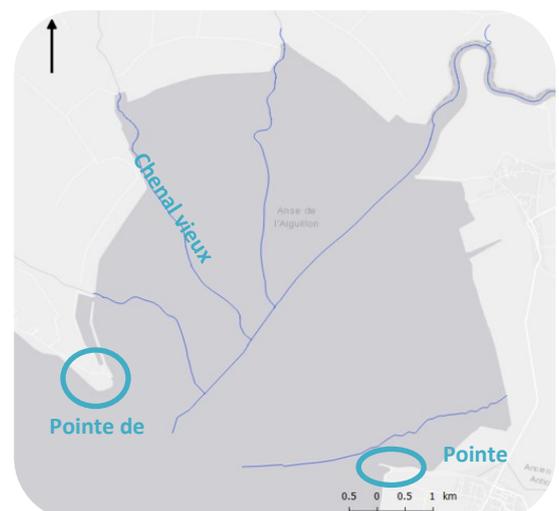
Progression moyenne de la limite de végétation en mètre par an et par secteur

Dans cette étude, le trait de côte est numérisé d'après la limite de végétation sauf dans le cas où une digue fait directement office de trait de côte (côté pointe de l'Aiguillon).

Zone	Chenal vieux - Pointe Saint Clément	Pointe de l'Aiguillon - Pointe Saint Clément
1721 - 1972	7,0 ± 0,7 m/an	12,9 ± 0,7 m/an
1972 - 2016	6,3 ± 0,3 m/an	
2000 - 2016	4,4 ± 0,8 m/an

Données cartographiques et photos aériennes : La poldérisation a globalement une faible influence sur l'avancée de la limite de la végétation sur l'océan entre le Chenal vieux et la Pointe Saint-Clément, car les périodes de 1721 à 1972 (poldérisation) et de 1972 à 2016 (post-poldérisation) montrent des vitesses d'évolution assez proches (entre $6,3 \pm 0,3$ et $7 \pm 0,7$ m/an).

Données LiDAR : La période récente de 2000 à 2016 présente un **taux de sédimentation beaucoup plus faible que les périodes précédentes** soit $4,4 \pm 0,8$ m/an. Plusieurs hypothèses peuvent être avancées pour expliquer cette différence, notamment le rôle des tempêtes qui **entraîneraient ponctuellement de fortes érosions**.

La poldérisation semble avoir un énorme impact sur la zone située entre la Pointe de l'Aiguillon et le Chenal vieux car l'évolution de la limite de végétation entre de 1721 et 1972 double quasiment lorsqu'on prend en compte cette zone dans le calcul (environ $12,9 \pm 0,7$ m/an contre $7 \pm 0,7$ m/an).

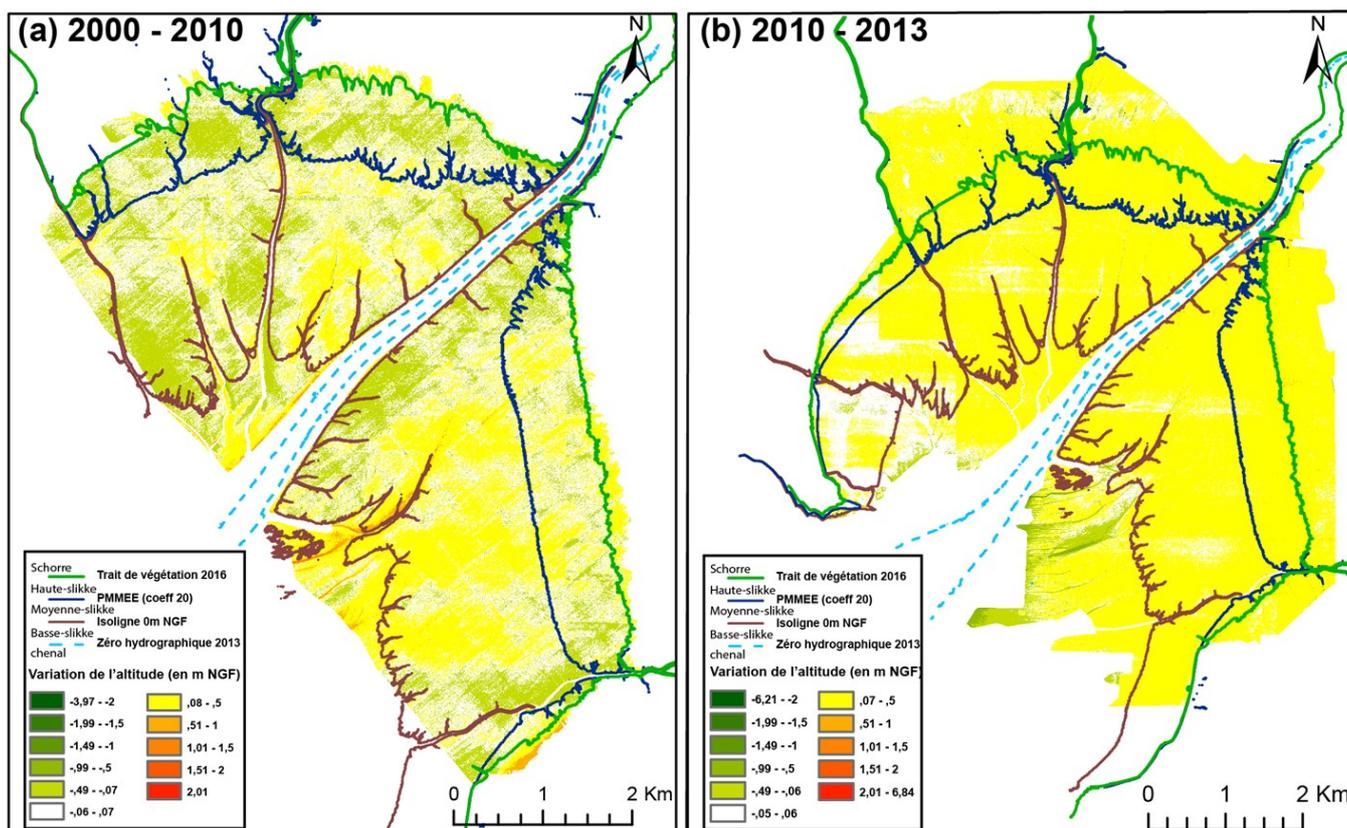
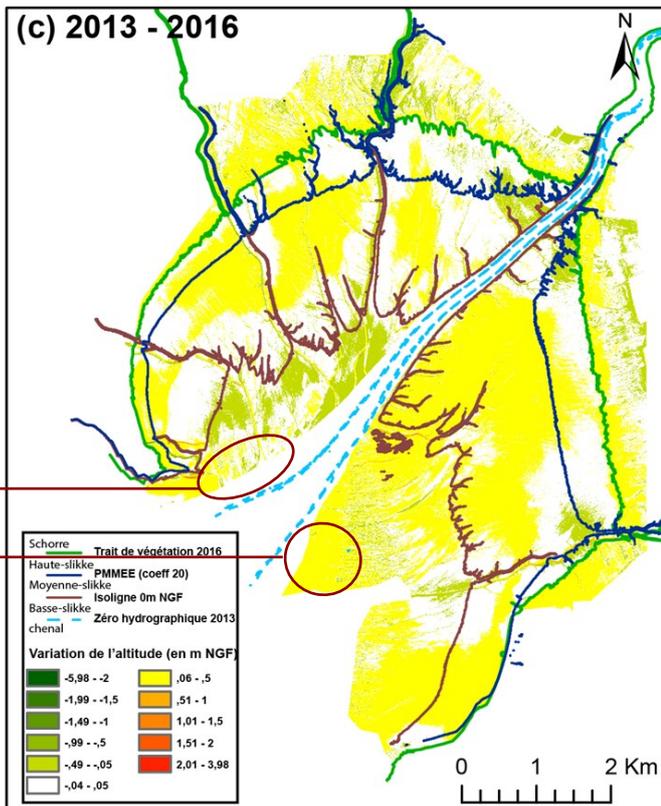
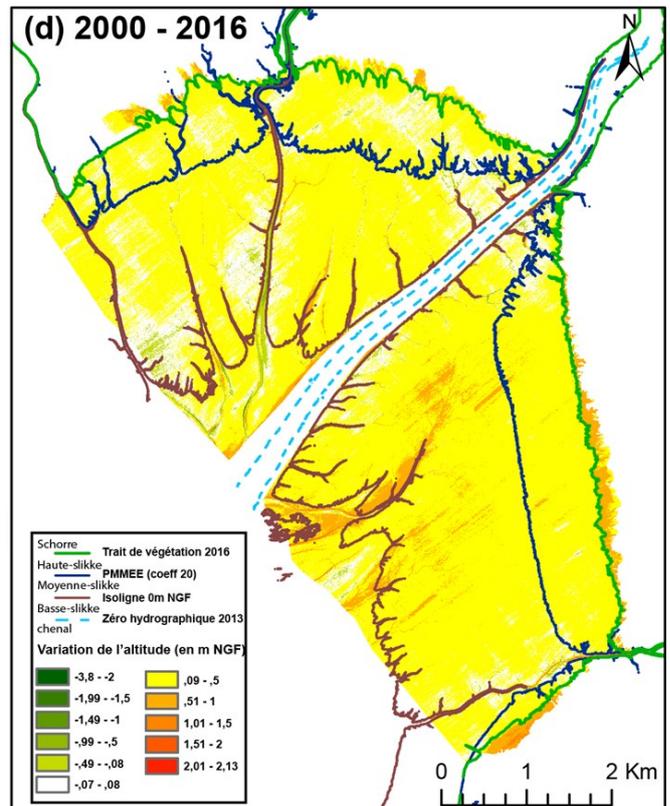
Dans cette étude, les évolutions morphologiques sont définies par les zones d'érosion et d'accrétion des vasières. Ces cartographies présentent des variations d'altitude calculées à partir de données Lidar et bathymétriques (variations d'altitude négatives pour les zones d'érosion et positives en cas d'accrétion).

2000—2010
EROSION ≈ ACCRETION
Légèrement plus d'accrétion à l'Est
de la Sèvre niortaise

2010—2013
ACCRETION > EROSION
 $7,2 \pm 0,9$ Mm³ soit $2,4$ Mm³ par an

2013—2016
 EROSION ≈ ACCRETION
 Zone d'érosion à l'Ouest de la Sèvre niortaise

2000—2016
 ACCRETION > EROSION
 4,7 ± 1,6 Mm³ soit un dépôt moyen de 1,4 ± 0,5 cm/an (non constant dans le temps)

Les résultats montrent également que les « crassats » (zones entourées ci-dessus) ont un taux d'accrétion pouvant être deux fois plus élevé soit 13 ± 3 cm/an (6 ± 3 cm/an dans la zone adjacente) entre 2013 et 2016.

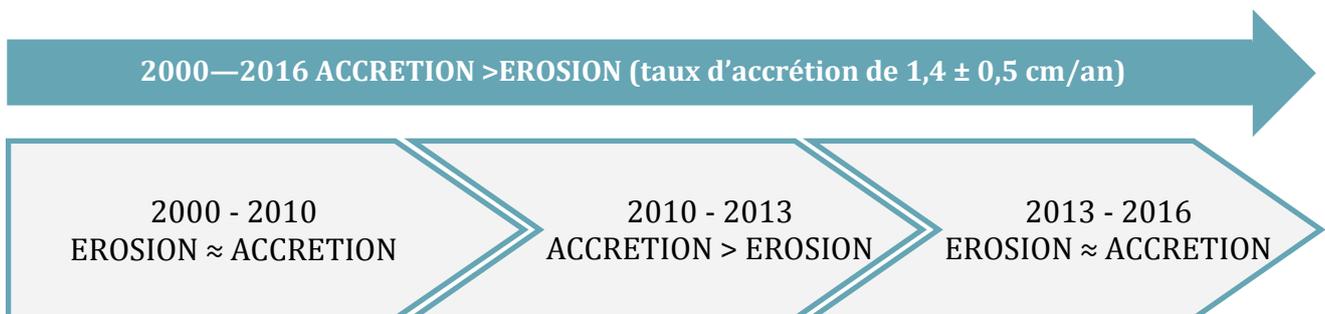
Sédimentation à l'Ouest et érosion à l'Est de la Sèvre niortaise.

Niveau de sédimentation record au niveau des prés salés (8 ± 2,3 cm/an en Charente-Maritime). Parmi les plus élevés du monde !

Accrétion générale et zones locales d'érosion (l'Ouest de la Sèvre niortaise).
