Expérimentation d'enlèvement de gisements sauvages d'huîtres japonaises et d'anciennes structures de culture marine en baie de l'Aiguillon

Rapport de synthèse : Travaux et bilan du suivi de la repousse des huîtres

Rapport de synthèse : Bilan des travaux d'enlèvement de gisements sauvages d'huîtres japonaises

Action C1 – Mise en œuvre des travaux expérimentaux d'enlèvement des gisements d'huîtres sauvages de la baie de l'Aiguillon

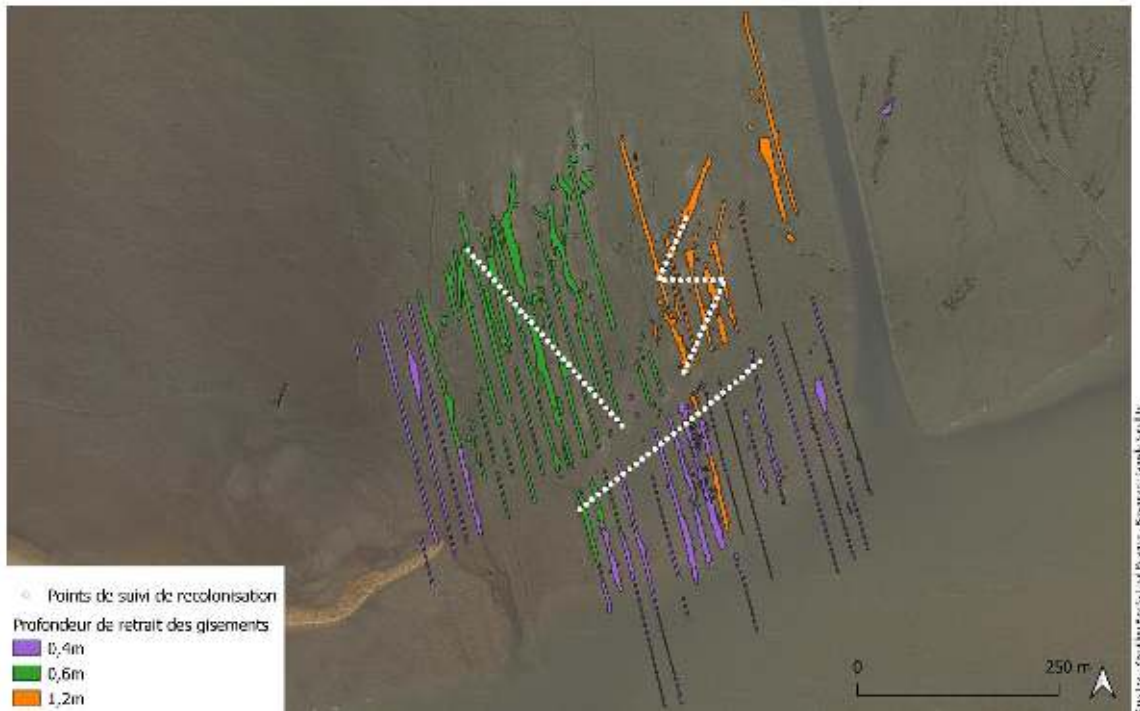
Cartographie 2a : Suivi annuel de la recolonisation éventuelle d'huîtres sur le secteur de la Pointe de l'Aiguillon.

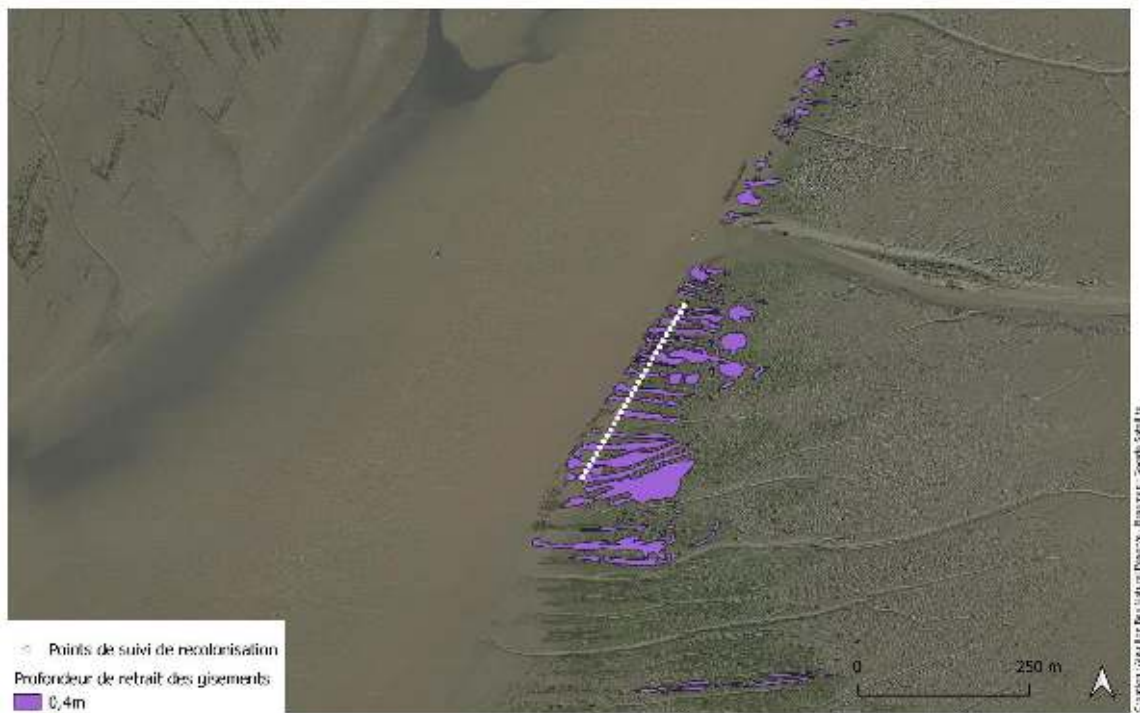
Cartographie 2a : Suivi annuel de la recolonisation éventuelle d'huîtres sur le secteur de Charron.

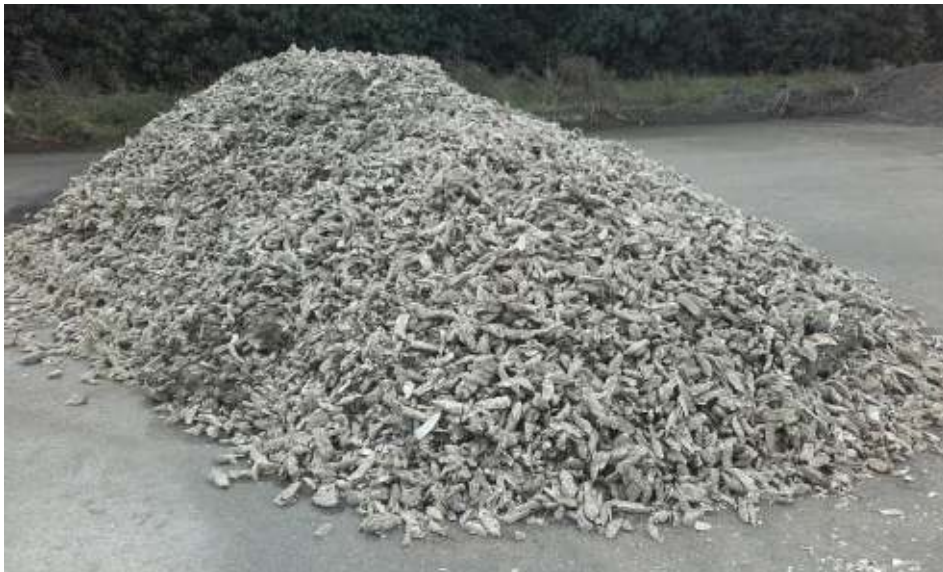
Crassats bruts

Il est noté sur le lot réceptionné la présence, en faible quantité, d'exogènes : bois, plastiques (poches de culture, tubes, résidus de filets...) et éléments métalliques (pointes, tiges...).

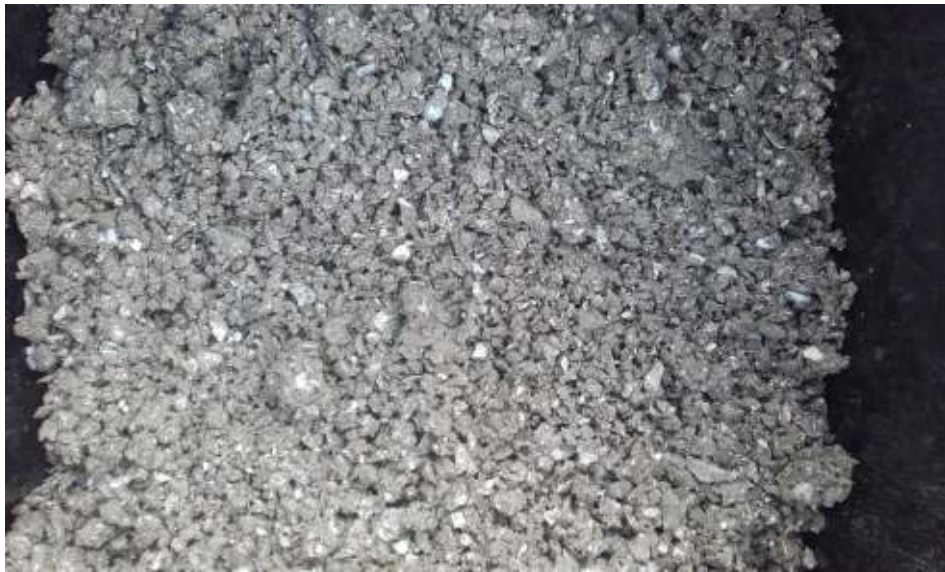
- D'un point de vue granulométrique, 89% des passants sont inférieurs à 20 mm et 100% des passants sont inférieurs à 31,5 mm, d'où la production d'un matériau 0/20 utilisable comme matériau de construction ou de technique routière,
- La teneur en eau naturelle (W%nat) est de 4.4%, ce qui est faible,
- La teneur en argile (VBS) est de 0.18%, ce qui est relativement faible. Le matériau est donc considéré comme peu réactif d'un point de vue gonflement/retrait.
- La masse volumique compactée est de 1,13 T/m³, ce qui est inférieur à un matériau naturel et peut donc proposer une solution d'allègement de charge.

Crassat réduit en 0/20
